ＬＰガスバルク供給ヒヤリ・ハット事例集

平成 15 年 6 月

高圧ガス保安協会

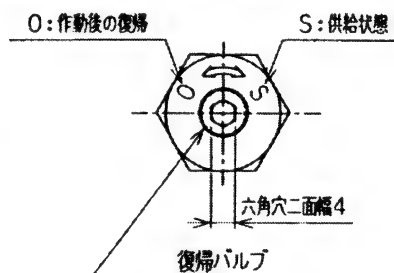
復帰操作手順

状況：バルク貯槽メーカーA担当者は、ガス事業者さんから、消費先に新設したバルク貯槽からガスが出ないと連絡を受けました。バルクローリより初充てんを実施し、消費設備にガス供給準備でバルク貯槽のガス元弁を開いて末端の消費設備迄の供給管内エアー抜き作業を実施しましたが、かなり時間が経ってもガスが出てこない。

原因：設置設備概要、作業状況を確認した結果、バルク貯槽のガス取出弁を一気に開けられたために、ガス放出防止弁が作動しガスが配管を流れない状態にいたっていた。ガス取り出し弁以降にガス圧が無く瞬間的に設定流量以上のガスが流れたために発生したと考えられます。

- (1) 復帰作業の前に、二次側配管のガス漏れがないことを確認して下さい。
遮断時の復帰は、復帰バルブにより下流へガスを流し、均圧状態になったときに復帰が完了します。
- (2) 復帰バルブのキャップを取外して下さい。
- (3) 六角棒スパナ（呼び4）を準備して下さい。
- (4) 右図の復帰バルブをスパナでO（開）の方向へ、一回転して下さい。
- (5) 上流下流の圧力が均圧状態になり、復帰時に「カチン」と音がします。
- (6) 右図の復帰バルブをスパナでS（閉）にして下さい。復帰作業は、完了しました。

⊘ 「禁止」
開の時は、1回転を限度とします。
それ以上ゆるめると、ガス漏れ、
または、ねじが飛び出し危険です。

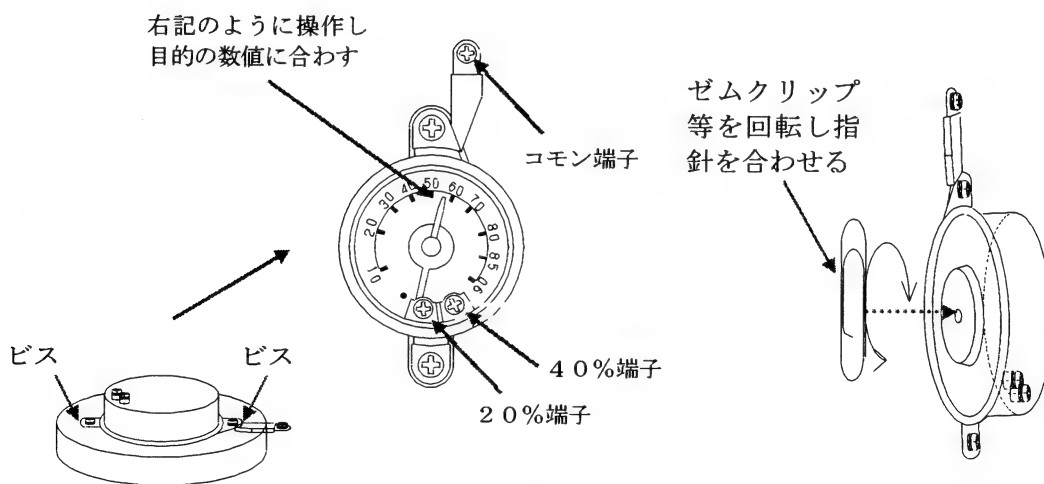
<<図—1 ゲージ部分の発信検査方法>>

状況：バルク貯槽メーカーE担当者は、ガス事業者さんから、バルク貯槽の液面計による残液量監視している消費先をバルクローリ充てん作業者が定期巡回したところ、液面表示が20%以下であったがセンターに残量警報は、入っていないと連絡がありました。バルク貯槽は設置して1年近く経っており今までは、センターには残量信号が正常に受信されていましたが今回初めて未発信でした。

原因：液面計とNCUの接続線（ハーネス線）及び接続部のコモン端子部分を検査しましたら、端子部分が専用端子で接続されずに巻き付けた形での結線でありました。このため結線が緩み未接続状態であったため、今回残量警報が発信されなかった。又、使用してあったハーネス線が単線で有りました。

対策：今後バルク貯槽の残量信号線に使用するハーネス線は寄り線で接続部分は専用端子により適正に結線するように工事実施者に指導していただきました。

- ・液面計の表示値を確認してからゲージ部分は2本のビスを弛め外します。
- ・コモン部の接続線を外します。（発信を防ぐため）
- ・ゼムクリップ等で指針を40%、20%等測定したい位置に合わせ、テスターの抵抗値又は、導通ポートで確認し発信機能を検査してください。
- ・正常であれば、表示を確認値付近に戻し、取り付けて、他のNCU、接続線等を検査してください。

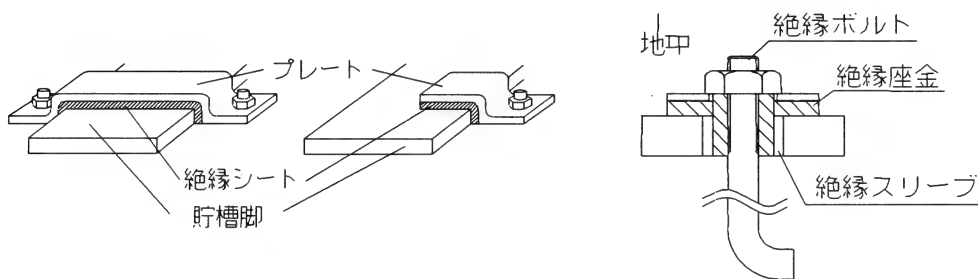
<<バルク貯槽の脚底部等のサビ補修要領>>

状況：980 kg 埋設型バルク貯槽の設置工事を実施している作業現場でバルク貯槽を基礎に設置後、絶縁抵抗値を測定したところ絶縁不良状態でした。設置しましたバルク貯槽の脚部等を点検しましたら、塗料のキズ等が発見されました。又、貯槽をリフトアップしましたら脚底部も塗料の剥離が有りました。

原因：バルク貯槽の脚底部部分が搬送等の影響で塗装にキズが入っていました。又、固定用のアンカーボルトも絶縁措置が不十分であったので、このバルク貯槽はテスターによる接地抵抗値の導通測定値がクリアできなかったと判断されます。

処置：バルク貯槽の脚底部の塗装剥離・キズ部分を防食テープ補修し、脚底部に絶縁シートを当てて施工を実施し、アンカーボルトに絶縁処理を施し設置しました。テスターで絶縁状態を確認したところ正常な数値を示しました。尚、クレーンで吊り上げたのでこの部分の補修も実施しました。

- ① 補修対象部分に錆、付着物及び汚れ等がある場合は、ワイヤーブラシ等で完全に除去して下さい。
- ② 補修部分をペーパー砥石（＃220～320の推奨）で塗装面をアラシ、密着性を良くして下さい。
- ③ 上塗り塗料（浅いキズ、小さなキズの時）

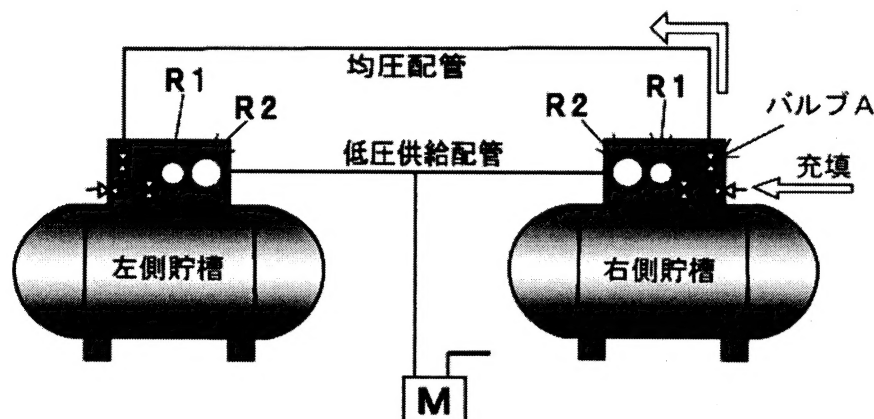
状況：図のようにバルク貯槽を2基併設し、高圧気相部を均圧配管で連結した設備において、最初に「左側貯槽」に充填（85%）、次に「右側貯槽」に充填したところ、左側バルク貯槽が過充てんになった。

原因：均圧配管のバルブAを「開」のまま充填したため、均圧配管を経由して充填済みの「左側貯槽」に液が追加され、過充填となった。

右側貯槽も85%に充填し、作業終了したが、左側貯槽が過充填になったことは気が付かなかった。

- ・均圧配管を設けてある複数設置の設備に充填する場合は、均圧配管のバルブを「閉」にして充填することを徹底する。
- ・ミスを防止するためにバルブに「充てん時閉」の表示札を設ける。
- ・液面計による充てん量の確認を徹底する。
- ・VPを設置している設備で、液相配管を接続している場合は、「均圧配管のバルブA」と「液相配管のバルブB」の両方を「閉」にして充填すること。（下図参照）
